NO:21MD12-029

## 产品功能试验记录表

| 品名 | 车手+立管 | 规格 | MHB-A6111BT | W:620mm | ISO-M | 材质 | AL6061 |

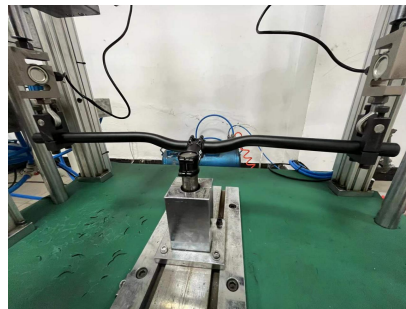
测试图片:

| 记注 | 检验项目 | 依据标准及检验标准 | 测试状况及结果 | 判定 |
|---|---|---|---|---|
| <input checked="" type="checkbox"/> | ISO 4210-5:2014<br>4.9.1 动态测试 | 距车手尾端 50mm 处,施力方向相反,施力: 270N 频率 ≤10HZ,实测 3HZ, 持续 10 万次不断裂. | NO1: 10.1 万次各部良好. | 合格 |
| | | 距车手尾端 50mm 处,施力方向相同,施力: 450N 频率 ≤10HZ,实测 3HZ, 持续 10 万次不断裂.<br>测试顺序:反向→同向. | NO1: 10.1 万次各部良好. | 合格 |
| | ISO 4210-5:2014<br>4.3 侧转测试 | 车手与立管正确组立,距车手末端 50mm 处施力 1000N, 持续 1 分钟, 测试后永久变形量小于 15mm. | | 合格 |
