NO:22MD02-007

产品功能试验记录表

<input checked="" type="checkbox"/> 本公司 <input type="checkbox"/> 厂商		<input checked="" type="checkbox"/> 客户名称 <input type="checkbox"/> 厂商名称		生产部	样本数	1PCS	依据标准	ISO 4210/厂内
品名	车手+立管	规格	MHB-A6009BT W:720 MAS-D6122 E:80		ISO-M ISO-M	材质	AL6061 AL6061	
记注	检验项目	依据标准及检验标准			测试状况及结果		判定	
<input checked="" type="checkbox"/>	ISO 4210-5:2014 4.9.1 动态测试	距车手尾端 50mm 处,施力方向相反,施力: 270N 频率 ≤10HZ,实测 3HZ, 持续 10 万次不断裂.			NO1: 10.1 万次各部良好.		合格	
		距车手尾端 50mm 处,施力方向相同,施力: 450N 频率 ≤10HZ,实测 3HZ, 持续 10 万次不断裂. 测试顺序:反向→同向.			NO1: 10.1 万次各部良好.		合格	
<input checked="" type="checkbox"/>	ISO 4210-5:2014 4.3 侧转测试	车手与立管正确组立,距车手末端 50mm 处施力 1000N,持续 1 分钟, 测试后永久变形量小于 15mm.			NO1:永久变形量 3.2mm.		合格	
<input checked="" type="checkbox"/>	ISO 4210-5:2014 4.4 前弯测试	一阶段: 在立管中心处以 45°角处,施力 1600N, 持续 1 分钟,测试后永久变形量小于 10mm. 二阶段: 在立管同一位置处,施力增加到 2600N,无断裂,裂纹现象.			NO1: 一阶段: 永久变形量 3.5mm. 二阶段: 无断裂,裂纹现象		合格	
<input checked="" type="checkbox"/>	ISO 4210-5:2014 4.5 车把手与立管锁固	把立管与车手正确组立, M5:6N.m, 锁紧, 施力 80 N.m. 把立管与车手无相对移动.			NO1:无相对位移		合格

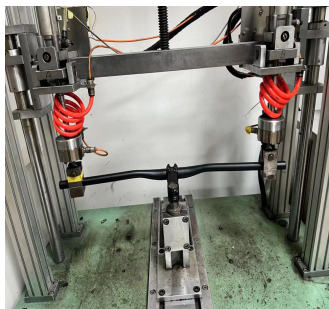
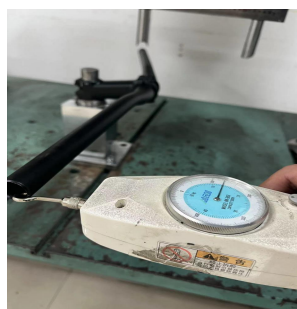
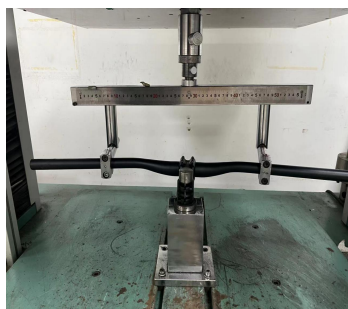
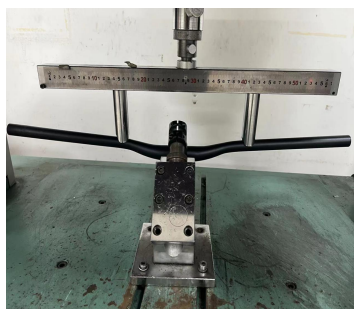
测试过程:

<input checked="" type="checkbox"/>	ISO 4210-5:2014 4.6 立管与前叉锁固静力测试	将立管与前叉正确组装, 在距立管中心处施加力距, 并维持 1 分钟, 施力距 50N.m			NO1:施力 65N.M 无位移		合格	
<input checked="" type="checkbox"/>	车手端螺丝锁紧强度试验	最少须承受 M5:10N-m, 把立各部无断裂, 裂纹现象.			NO1: 10N-m 无异常.		合格	
<input checked="" type="checkbox"/>	前叉端螺丝锁紧强度试验	最少须承受 M5:10N-m, 把立各部无断裂, 裂纹现象.			NO1: 10N-m 无异常.		合格

■	盐水喷雾实验	喷 8 小时停止 16 个小时反复 3 次	NO1:无红锈生成	合格
■	硬度	韦伯硬度 16±1	NO1:16	合格
■	把立水平度	不高于 3MM	NO1:2.3mm	合格
